#### Symmetriecheck selber machen

# VERTRIMMT!

**Es gibt nicht viel, was Sie an Ihrem Gleitschirm selbst machen können. Aber ein schneller Symmetriecheck der Leinen gehört definitiv dazu. Was Sie dafür brauchen, wie es geht und was es bringt.**

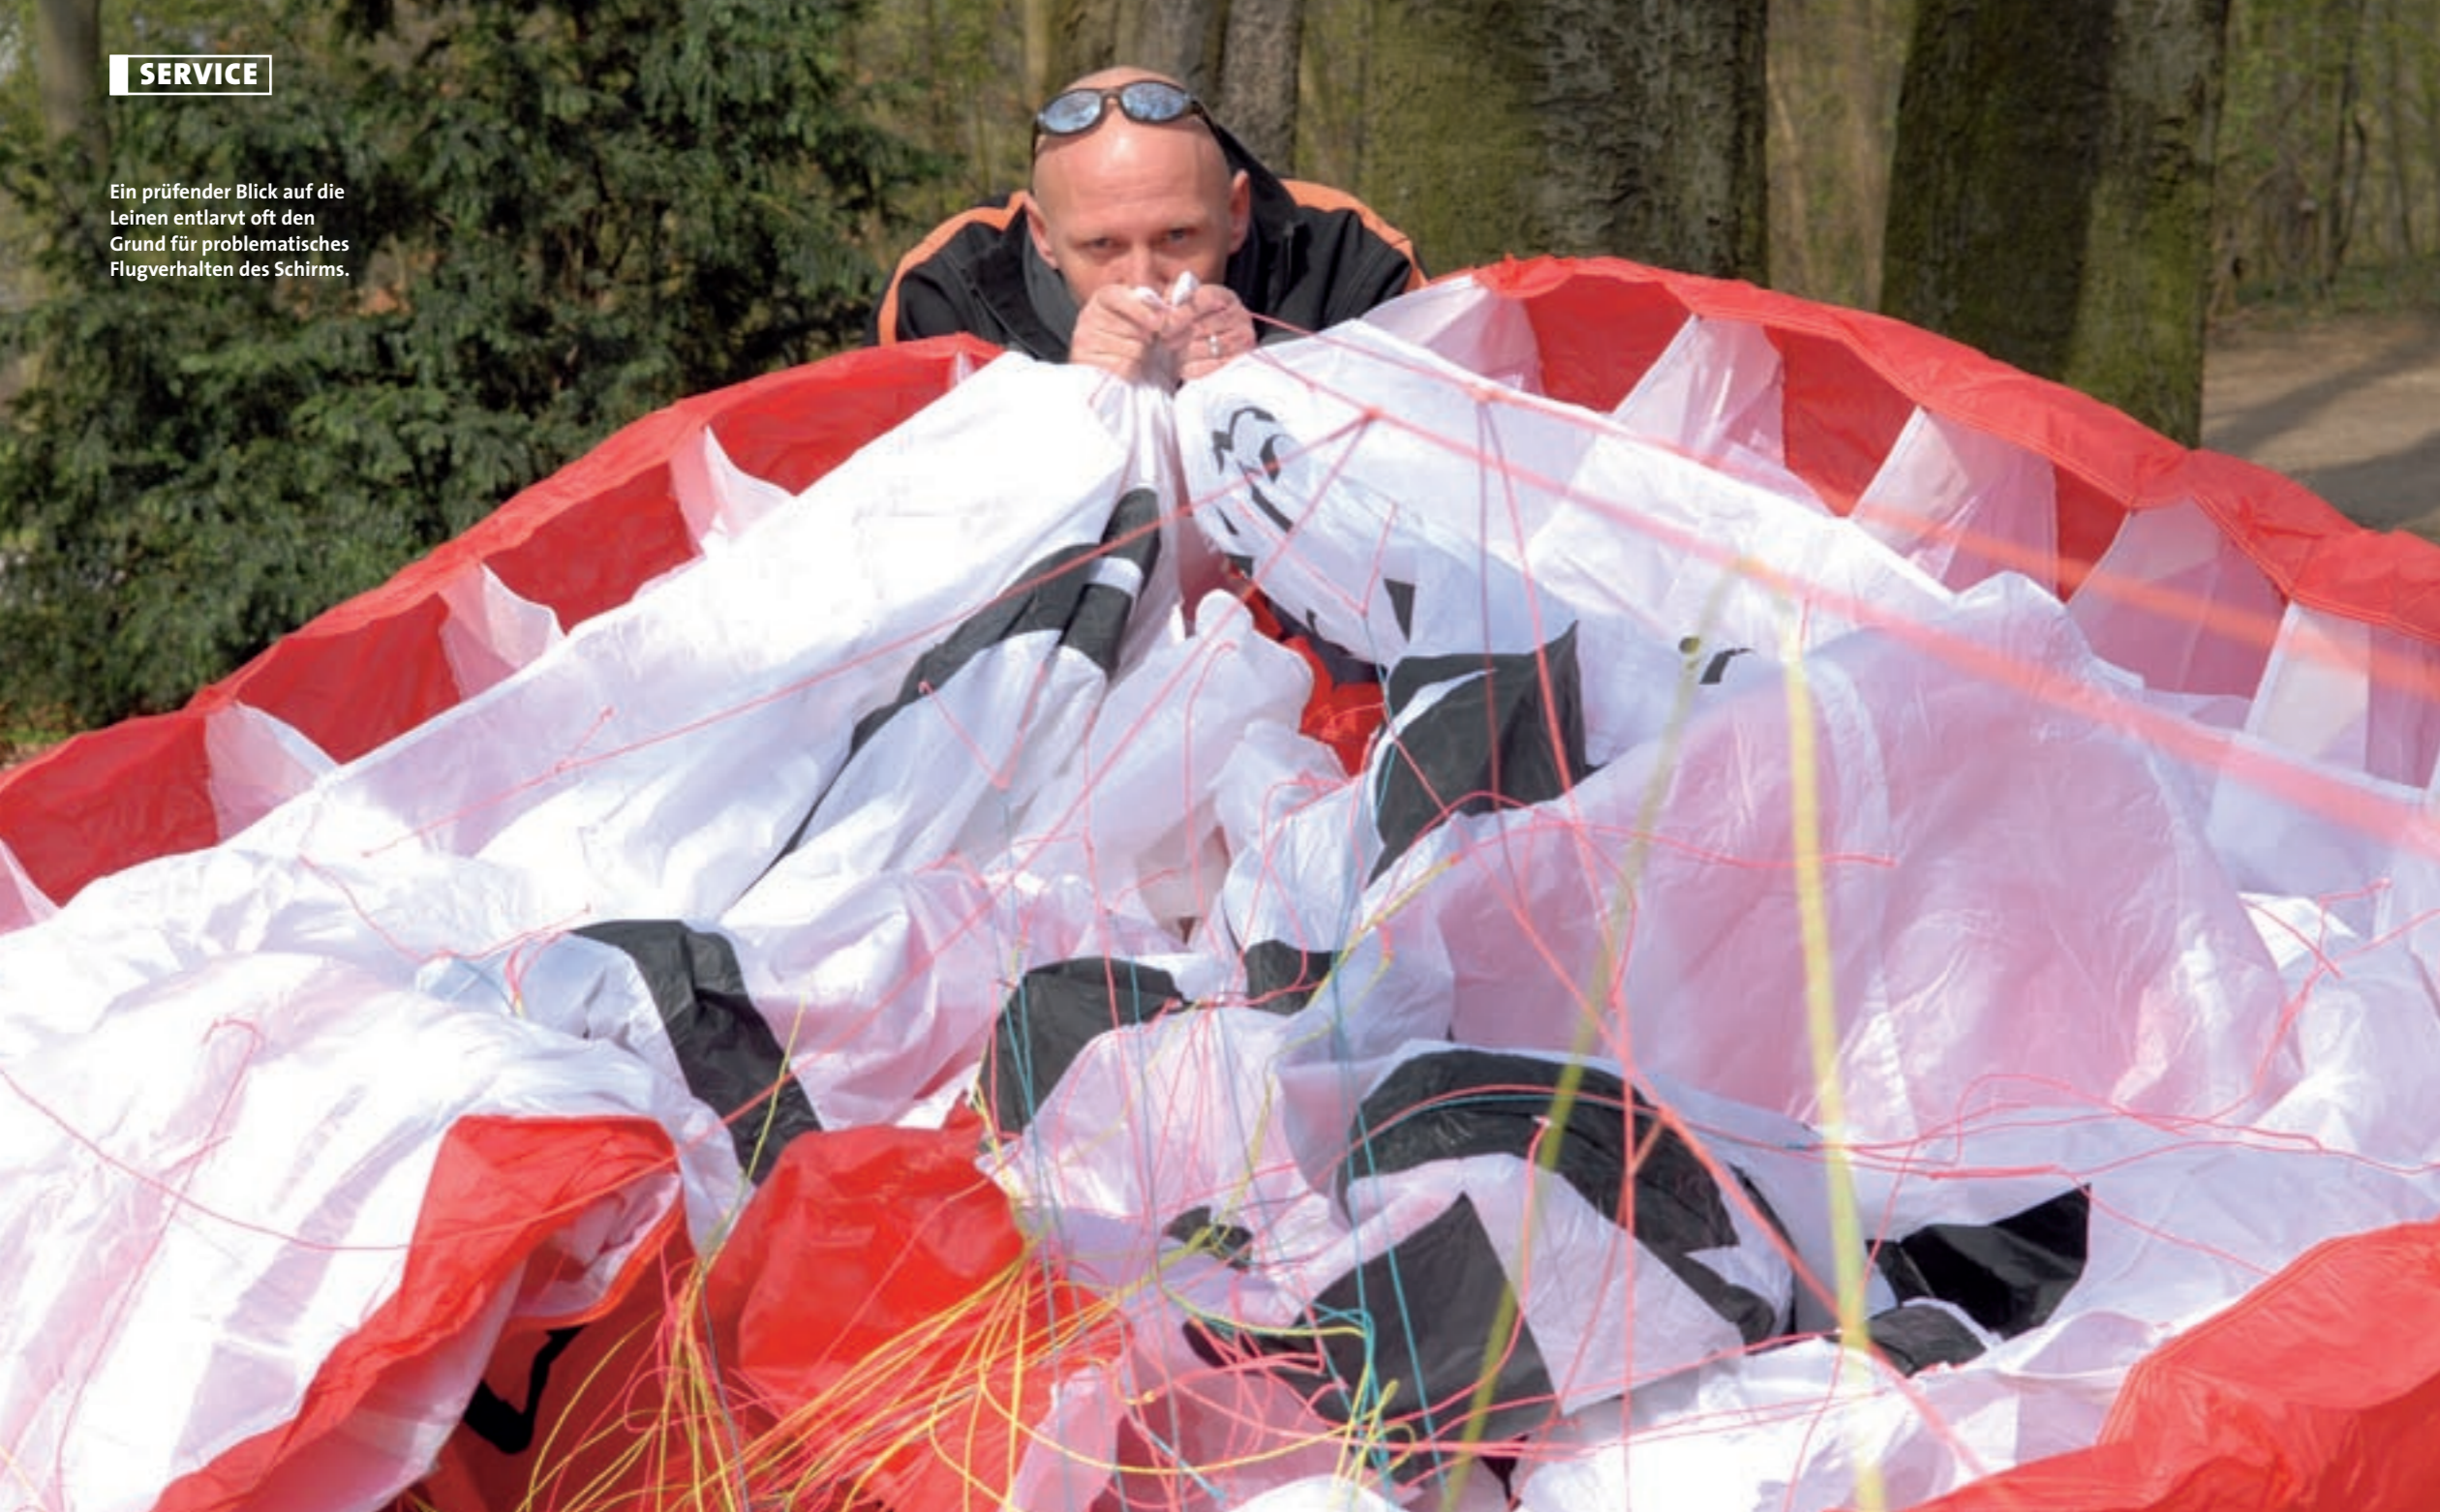
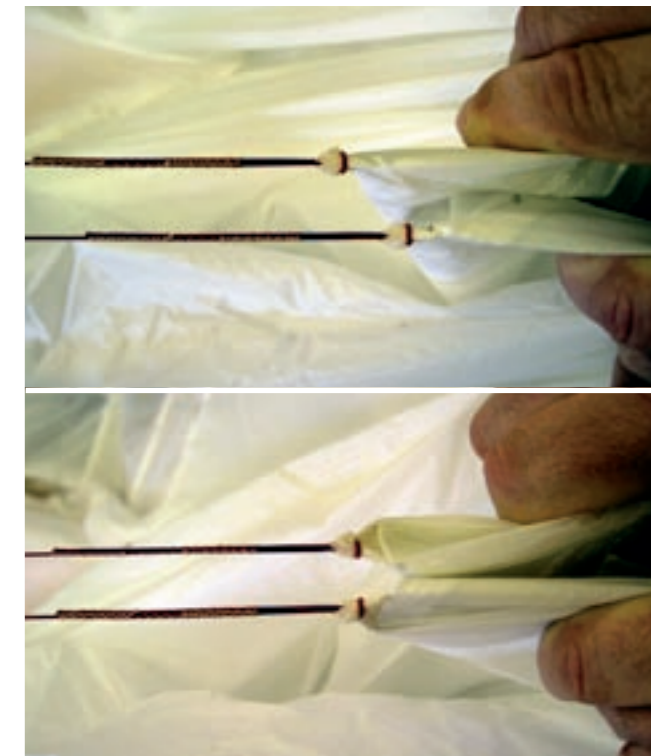
Ein prüfender Blick auf die Leinen entlarvt oft den Grund für problematisches Flugverhalten des Schirms.

Im Bild oben ist deutlich der Unterschied der Leinenlänge zu erkennen. Unten ist alles, wie es sein soll.

**GESCHRUMPFTE UND GEDEHNTE** Leinen verändern ihre Länge in der Größenordnung bis maximal 1 Prozent. Die resultierenden, relativen Trimmveränderungen erreichen dann absolute Werte von 10 – 20mm und mehr, die wiederum eine Anstellwinkelveränderung von bis zu 1 Grad und mehr bedeuten können. Bei schrumpfenden Leinen sollte man dabei zwischen der Mantelschrumpfung und der Kernschrumpfung unterscheiden. Bei der **Mantelschrumpfung** „zieht“ sich der Leinenmantel zurück und staucht den Kern der Leine. Ältere Piloten werden sich daran erinnern, dass früher gelegentlich die „Seele“ (Kern) der Leine als helle Schlaufe aus dem Mantel austrat, und man konnte die Besitzer der Schirme nicht selten am Start dabei beobachten, wie sie ihre Schirmleinen vor dem Starten durchgereckt und die Mantelschrumpfung wieder rausgezogen haben. Bei der **Kernschrumpfung** hingegen „schieben“ sich die Kernfasern übereinander und bilden spürbare Verdickungen in der Leine. Die Festigkeit der Leine selbst leidet nicht. Eine solche Kernschrumpfung ist durch eine normale Reckung nicht reversibel. Erst Zugkräfte jenseits der 100daN würden hier eine leichte, aber merkliche Zurückdehnung erwirken können.

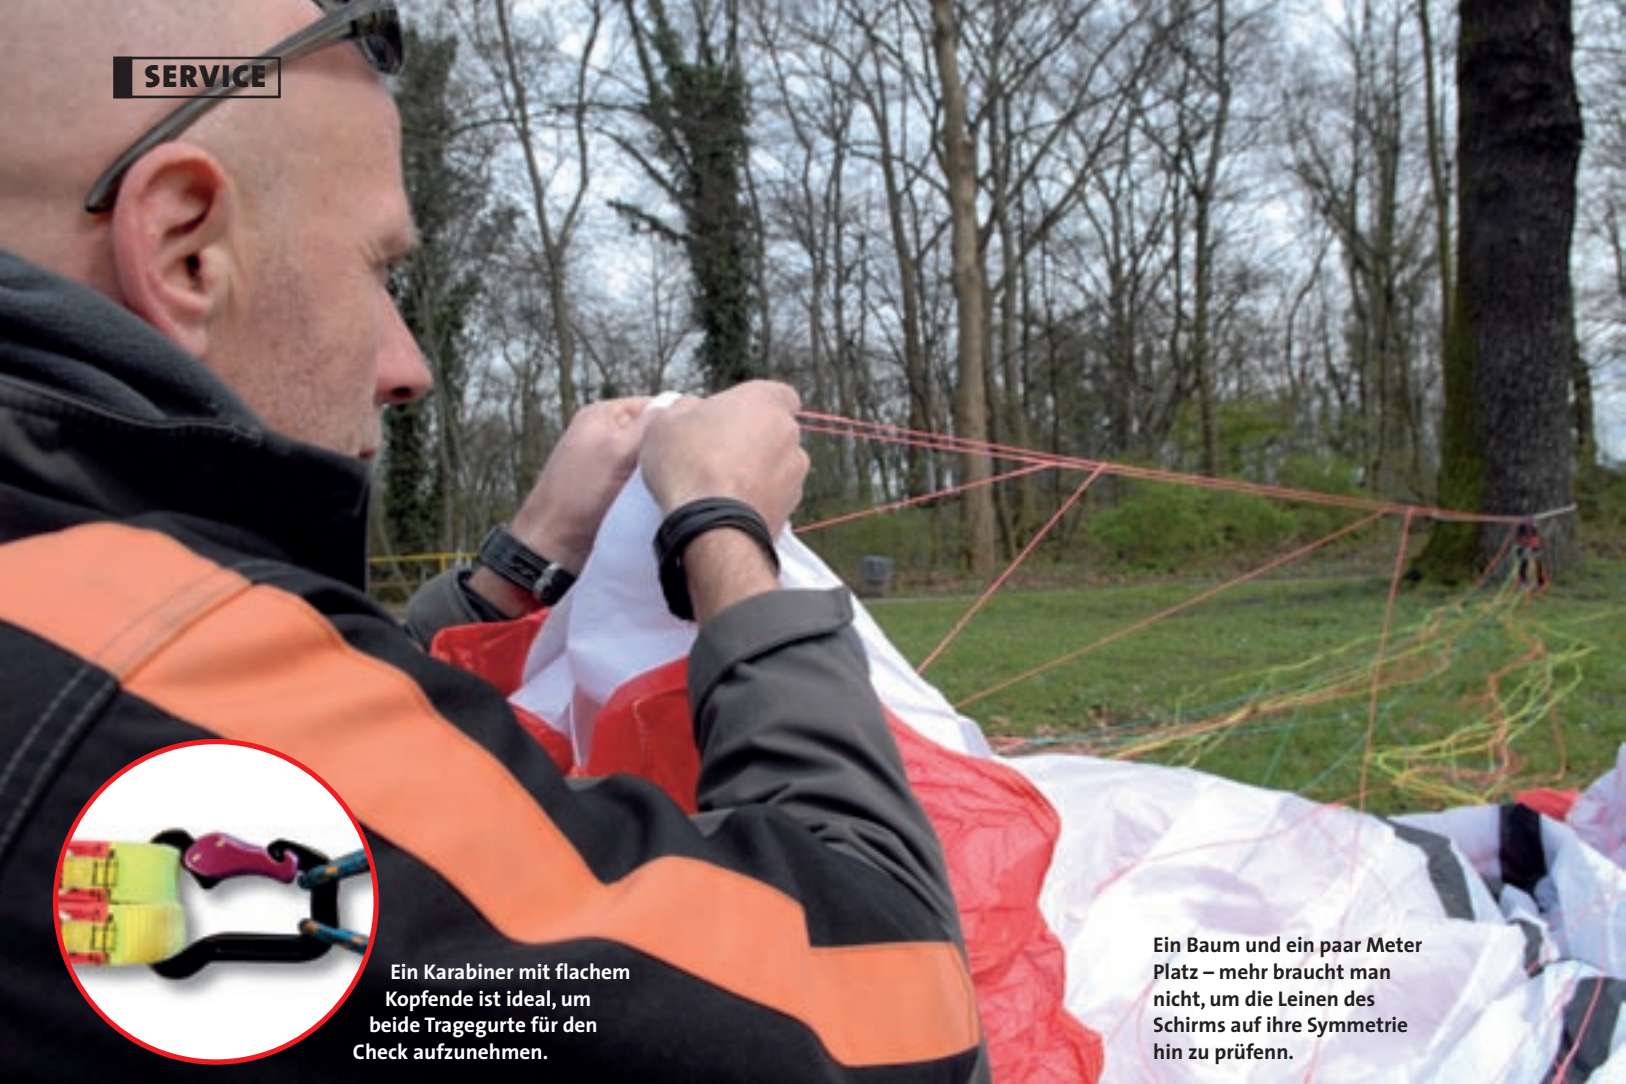
Ein Baum und ein paar Meter Platz – mehr braucht man nicht, um die Leinen des Schirms auf ihre Symmetrie hin zu prüfen.

nebeneinander sauber parallel fixiert, am besten mit Hilfe eines Karabiners. Am anderen Ende des Karabiners führt man eine 6 bis 8mm Rebschnur ein und schlingt diese mit möglichst wenig Spiel um einen Fixpunkt, etwa um einen Baumstamm, ein Tischbein oder eine Säule. Jetzt beginnt die eigentliche Überprüfung.

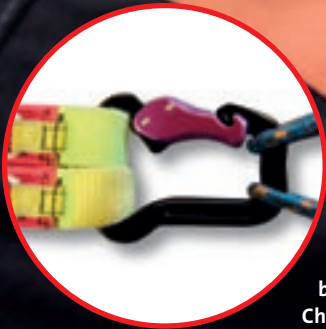
Ein Karabiner mit flachem Kopfende ist ideal, um beide Tragegurte für den Check aufzunehmen.

Eine Symmetrieprüfung aller Leinen am Schirm gibt allerdings schnell Aufschluss. Dazu werden zunächst beide Tragegurte
